แบบแสดงรายละเอียดการเสนอผลงาน

๑. เรื่อง การแก้ไขโครงสร้างทางที่ได้รับความเสียหาย และแก้ไขปัญหาน้ำใต้ดินโครงการก่อสร้างทางสาย ๑๒๒๕ ตอน ภูแยง - ปางช้าง - นาบัว กม.๑๙+๒๐๐ - กม.๒๔+๒๐๐

โครงการก่อสร้างทางสาย ๑๒๒๕ ตอน ภูแยง - ปางช้าง - นาบัว กม. ๑๙+๒๐๐ - กม.๒๔+๒๐๐ และแก้ไขการก่อสร้างคันทางบนชั้นหินอ่อนและน้ำใต้ดิน กม. ๑๙+๓๕๐ - กม. ๑๙+๔๗๕

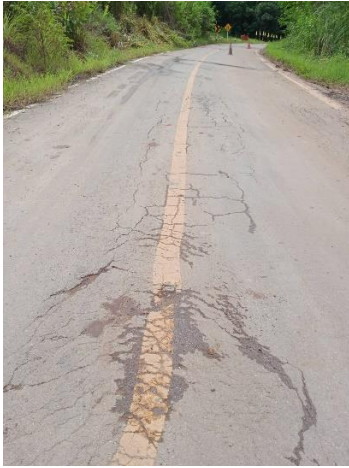
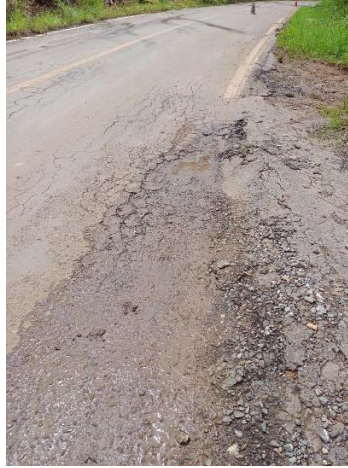
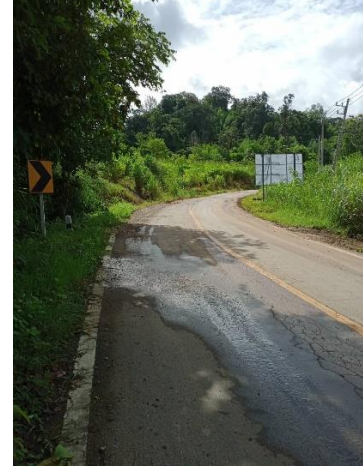
รูปที่ ๓ สภาพความเสียหายของทาง

ด้วยในระหว่างการตรวจสอบพื้นที่เพื่อศึกษาข้อมูลประกอบการออกแบบ ได้ตรวจพบทางเดิมบางช่วงมีการเคลื่อนตัว ทั้งทางด้าน Back Slope และ Side Slope และตัวคันทางมีการเสียรูป โครงสร้างทางมีความเสียหายในระดับลึก

จากการพิจารณาสภาพพื้นที่คาดว่าความเสียหายเกิดเนื่องจากในบริเวณดังกล่าว ตัวคันทางบางตัวอยู่บนชั้นดินอ่อน และมีน้ำใต้ดิน จึงทำให้ตัวคันทางเสียหายสังเกตจากสภาพข้างทางที่มีความเปียกชุ่มด้วยน้ำและมีร่องรอยการผุดขึ้นของน้ำบนผิวทาง และมีการกองวัสดุในลักษณะเป็นดินฝากของพื้นที่ด้านข้างทางที่เป็นตัวอุ้มน้ำไว้ซึ่งส่งผลเสียต่อคันทางได้ซึ่งปัจจัยที่ต้องนำมาพิจารณาคือเรื่องของรูปแบบการระบายน้ำ (Type of Drainage) ทั้งการระบายน้ำทางขวาง, การระบายน้ำทางยาว, และการระบายน้ำใต้ดิน ดังนั้นการวิเคราะห์หาสาเหตุที่เกิดขึ้นต้องใช้ความรู้ทางด้านปฐพีกลศาสตร์เข้ามาช่วย

จากการตรวจสอบ พบว่า กม. ๑๙+๓๕๐ - กม. ๑๙+๔๗๕ มาที่ Back Slope มีการไหลของดินฝาก จากการปรับที่เพื่อทำการก่อสร้างวัดน้ำรินไหลลงมาตามคันทาง ประกอบว่ามีน้ำใต้ดิน เป็นแรงดันเพิ่ม น้ำหนักให้เกิดการไหลของดิน และเพิ่มแรงดันน้ำ ดันขึ้นสู่ผิวทางทำให้ผิวทางและชั้นโครงสร้างทางเสียหายเป็นระยะทาง ประมาณ ๑๒๕ เมตร

ซึ่งการก่อสร้างได้ทำการขุดหรือคันทางที่ได้รับความเสียหายออก พร้อมกับการตัดแต่ง Back Slope นำดินที่เป็นดินฝากออก เมื่อได้ระดับที่ต้องการ จึงทำการบดอัดชั้นพื้นดินเดิม แล้วทำการใส่ชั้นระบายน้ำ ซึ่งเป็น หิน ๑" ผสมทราย ความหนาเฉลี่ยประมาณ ๑.๕๐ เมตร หุ้มด้วย Geotextile ติดตั้งกล่อง Gabian บริเวณ Side Slope จากนั้นจึงทำการถมดิน คุณภาพ Subgrade บดอัดเป็นชั้นๆ ขึ้นมาจนได้ระดับ แล้วทำการก่อสร้างชั้นโครงสร้างทางจนถึงผิวทางต่อไป
